原长丰县农机二厂地块
土壤污染状况调查报告
(报批稿)

附
件

长丰县水湖镇长寿路幼儿园

岩土工程勘察报告
(详勘)

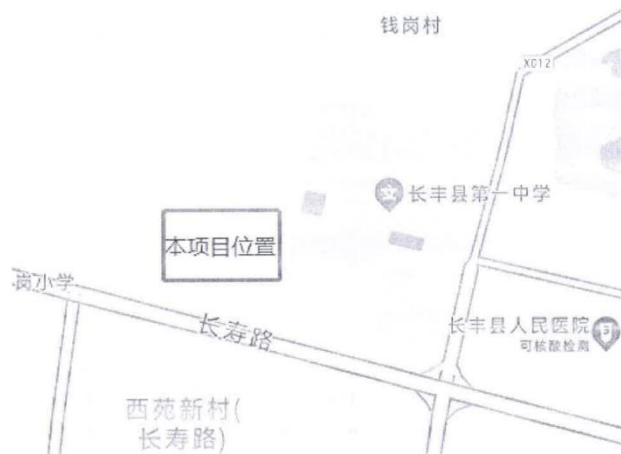
拟建项目位置图

长丰县水湖镇长寿路幼儿园项目位于长丰县水湖镇长寿路长丰县第一中学西侧，拟建工程总占地面积约 9061 m²，总建筑面积 5879 m²。拟建物平面分布详见‘建筑物与勘探点平面位置图’。拟建建筑概况如下。

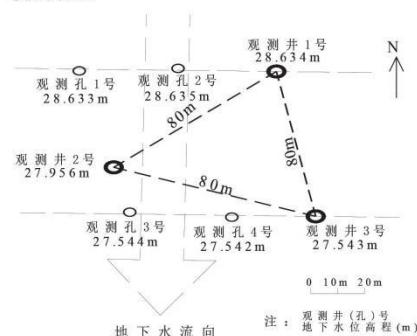
图1 地下水流向示意图

对观测井实施水位观测前先要进行群井同时抽水，以确定各井之间地下水水力联系密切情况，为后续水工建筑物基础施工提供必要的参数。一般群井抽水与水位观测以周期性衔接，群井抽水结束后等井内水位恢复稳定后记录各井稳定水位的高程。重复三次以确定各井某一时刻彼此水位稳定情况。由于地下水是从高水位向低水位进行渗透，渗透中水分子与地层颗粒之间产生摩擦要消耗水分子的内能，所以地处地下水上游的观测井的水位要比地处地下水下游的观测井水位高，由此可以初步确定地下水大致的流向。

地下水大致流向确定后，以两个不同井的水位高程值为标准值，根据地下水大致流向设定两条不同水位的假设等水位线。沿着两条等水位线分别再布置两个观测孔并进行施工埋设（一般不会一次假设成功，往往要经过多次），通过观测孔内水位高程值以确定其水位高程值与标准值的偏差，根据偏差情况再重新纠偏位置，布置观测孔，再进行施工埋设，直到观测孔内水位高程值与标准值相等或相接近为止。

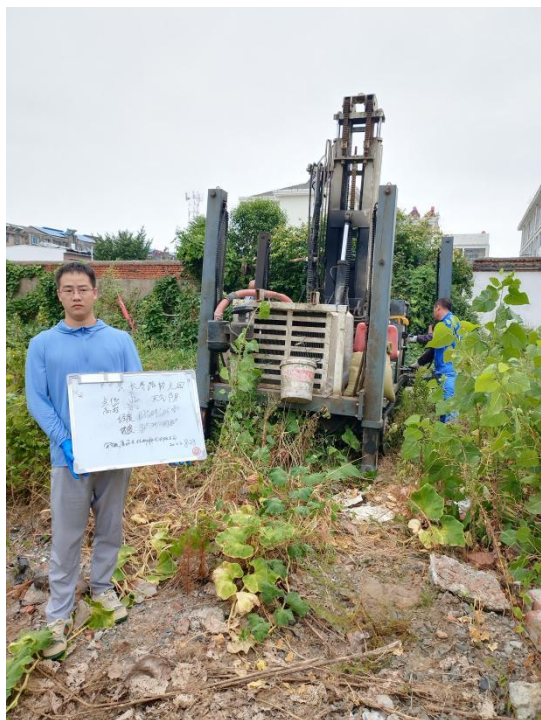
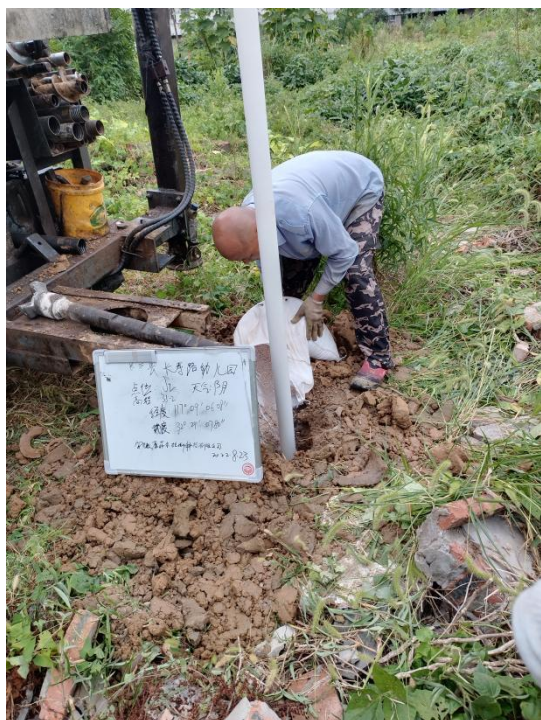
J1 建井照片

确定成井工艺技术指标后，按适用的钻探规程要求完成观测井成孔、安装井管（井管安置孔中央、滤水管安置在透水层中）、填入滤水材料后（松散地层井壁与井管外侧空间填入滤水材料宽度 $\geq 40\text{mm}$ ），进行地下水渗径疏通。疏通地下水渗径

采用井内降低水位的方法，使井内外地下水形成水压力差，导致井外地下水源源不断地向井内渗入，达到疏通因井成施工致使井壁周围地层被挤压或泥浆堵塞地下水渗径的目的。井内降低水位可以使用水泵提水或人工提水，提水过程中应根据井内水位恢复情况，进行地下水渗透灵敏度试验，直到确认地下水渗透性符合适用技术标准要求，方可停止地下水渗径疏通工作。
